**Die Romanischen Dorfkirchen des Magdeburger Landes  
Untersuchungen einer Bauform des 12. und 13. Jahrhunderts**

Inaugural-Dissertation

Bonn 2006

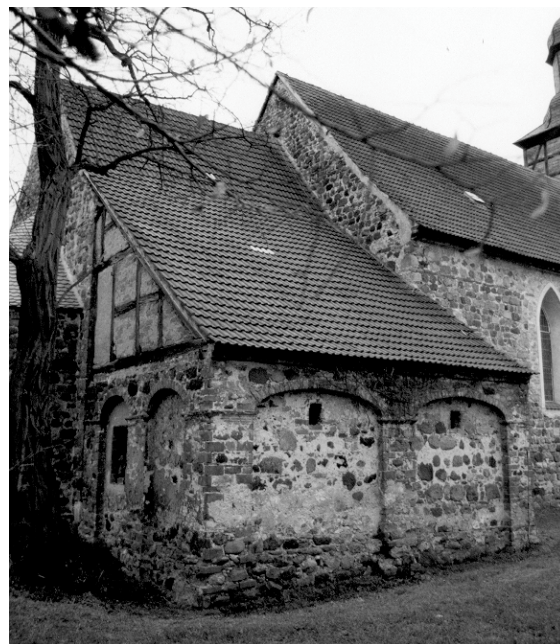
Abb. 422, Nördlicher Gruftanbau

In der Nordwand befindet sich ein schräg verlaufender Zugang zur ehemaligen Gruftanlage, die die ganze Tiefe des Chores einnimmt. Dieser Anbau ist von außen unzugänglich und wird nur durch zwei kleine quadratische Lichtöffnungen in der Nordwand und ein östliches Rechteckfenster belichtet. Die Außenwände der Gruft sind im Osten und Norden durch je zwei, im Westen durch eine flachbogige Blendnische, geschieden durch Lisenen mit schmalen Kämpfern, gegliedert. Der Innenraum ist mit einem zweijochigen Kreuzgratgewölbe überspannt. Der Anbau ist mit einem Schleppdach gedeckt, das sich aus dem Satteldach des Chores entwickelt und von einem Fachwerkgiebel im Osten und Westen abgeschlossen wird.

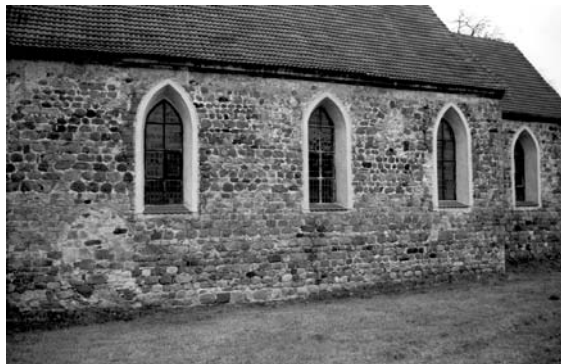
*Abb. 423, Südwand des Schiffes*

Im unteren Wandbereich der Apsis und in der mittleren Zone der Schiffswände finden sich auch Bruchsteinquader. In der Südwand des Schiffes beschränkt sich dieses Material nur auf einen schmalen, fünf Lagen hohen Streifen, der auf der Kämpferhöhe des Südportals ansetzt und dessen vollen Rundbogen umfaßt. Diese Bruchsteinschicht findet sich fast auf der ganzen Länge der Südwand bis in die Höhe der Sohlbänke der heutigen Fenster. In der nördlichen Schiffswand wurde ebenfalls Bruchstein verwendet, der auch hier den Portalbogen umfaßt und fast in der ganzen Mauerlänge zu verfolgen ist. Im östlichen Nordbereich des Schiffes beginnt der Bruchstreifen erst oberhalb der heutigen Fenstersohlbänke. Der Bogen des Nordportals ist ebenso wie der der Südseite von Bruchstein eingefäßt. An seinem westlichen Gewände und im anstoßenden Mauerbereich setzt die Bruchsteinzone bereits unterhalb der Kämpferlinie an.

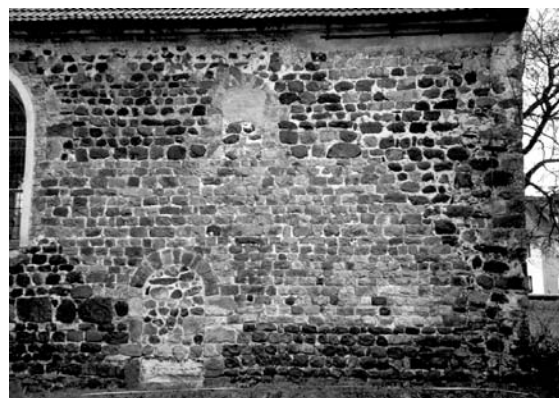
*Abb. 424, Westbereich der nördlichen Schiffswand*

Sie reicht auf beiden Seiten des Schiffes nicht bis an dessen Westkante heran, sondern fällt schräg nach Westen ab. Der Chor und die Westwand des Schiffes bestehen bis auf einzelne Bruchsteine ganz aus Feldstein.

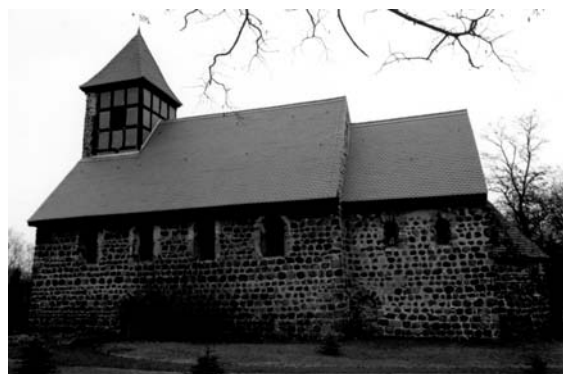
Abb. 430, Südansicht

Das 14,60 m lange und 9,60 m breite Kirchenschiff wird im Süden durch vier Korbogfenster beleuchtet, denen vier kleinere Rundbogenfenster in der Nordwand entsprechen. Das westliche dieser Nordfenster ist in seiner äußeren Hälfte vermauert, so daß es im Innenraum als Nische erscheint. Der Bau ist durch ein Rundbogenportal in der Südwand zugänglich, dem ein heute vermauertes Nordportal gegenüberliegt. In beiden Seiten der Laibung des Südportals befindet sich ein Riegelloch, deren östliches den Schiebebalken aufnahm, das westliche diente als Widerlager.

Aus dem Westgiebel des Schiffes erhebt sich eine hochrechteckige, schmale Mauerzunge, an die sich ein quadratischer, mit einem Pyramidenhelm gedeckter Fachwerkturm dachreiterartig anlehnt. In der Nord- und Südwand des mit Ziegeln ausgefachten Turmes befindet sich je eine rechteckige Schallöffnung, während in seiner durch die Mauerzunge gebildeten Westwand eine mit Backstein eingefasste segmentbogenförmige Schalluke angebracht ist.

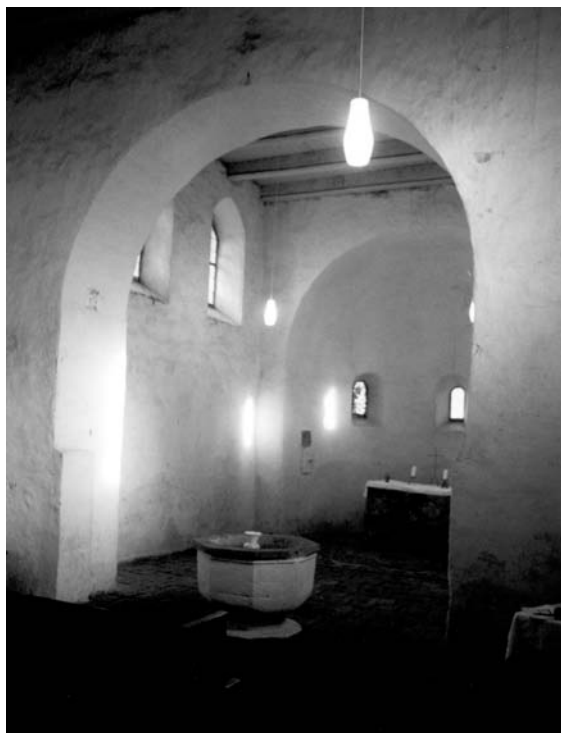
Abb. 431, Blick in Chor und Apsis

Der 5,70 m lange und 7,25 m breite Chor, der ebenso wie das Schiff mit einem Satteldach gedeckt ist, öffnet sich auf der Südseite durch zwei kleine Rundbogenfenster, denen zwei Korbbogenfenster in der Nordwand gegenüberliegen. In der westlichen Chorsüdwand befindet sich eine vermauerte rundbogige Priesterpforte. Die Keilsteine dieses ehemaligen Durchgangs werden ebenso von einer dünnen Bogenbegleitschicht gerahmt wie die der beiden Portale des Schiffes. In der Spitze des östlichen Chorgiebels befindet sich eine kleine kreuzförmige Öffnung. Die halbkreisförmige Apsis, die von drei

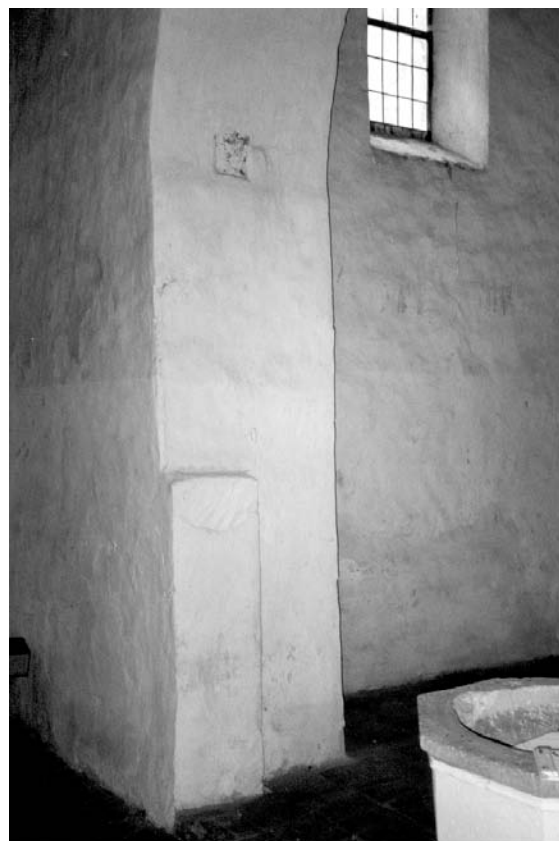
Abb. 432, Schrankenansatz in der Triumphbogenlaibung

In Stresow sind die Reste einer Schrankenanlage deutlich erkennbar. Die Höhe der Schrankenansätze entspricht denen in anderen Kirchen des Untersuchungsgebietes<sup>337</sup>. Es handelt sich hier um einen vorreformatorischen Befund, der mittelalterlichen Ursprungs ist und zum romanischen Originalbestand gehört.

Aufgrund der recht geringen Höhe der Schranke dürfte sie hauptsächlich zur räumlich-liturgischen und weniger zur optischen Trennung gedient haben<sup>338</sup>. Über ihr war ein Triumphkreuzbalken angebracht, dessen im Mauerwerk befindliche Reste noch in situ erhalten sind<sup>339</sup>.

Im Inneren öffnet sich das Schiff zum Chor durch einen kämpferlosen Triumphbogen, in dessen Laibung im Norden und Süden jeweils eine ca. 1,30 m hohe, 0,10 m tiefe und ca. 0,40 m breite Mauerzunge vorspringt, die mit der Schiffsohwand bündig ist. Es handelt sich hier um die Reste einer Abschränkung. Über diesen Schrankenfragmenten zeichnet sich jeweils kurz oberhalb des Bogenansatzes des Triumphbogens der Kopf eines in der Mauer liegenden Holzbalkens ab.

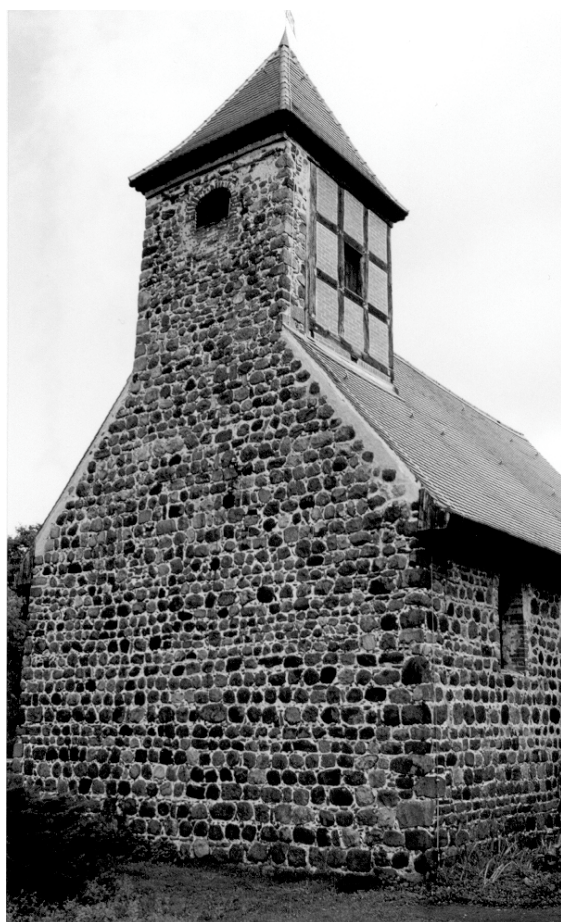
Abb. 433, Westwand des Schiffs

Der heutige Fachwerkturm ist nicht mittelalterlich. Die romanische Anlage

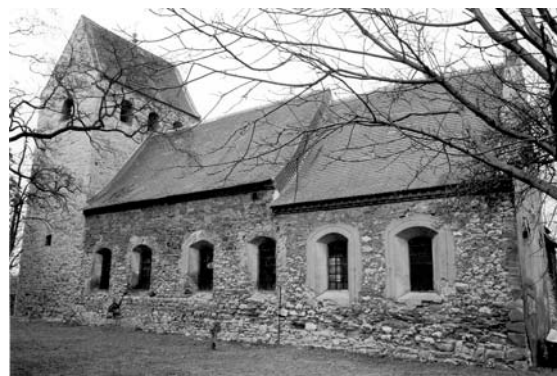
Abb. 436, Südostansicht

Der 8,30 m breite und 6,05 m tiefe Turm ist mit einem Satteldach gedeckt, in dessen Nordgiebel sich eine Rundbogenöffnung befindet. In beiden Schmalseiten des Glockengeschosses ist eine rundbogige Schallarkade angebracht, der jeweils drei gleichartige in den Längswänden entsprechen. Die Unterteile der Schallöffnungen sind vermauert.

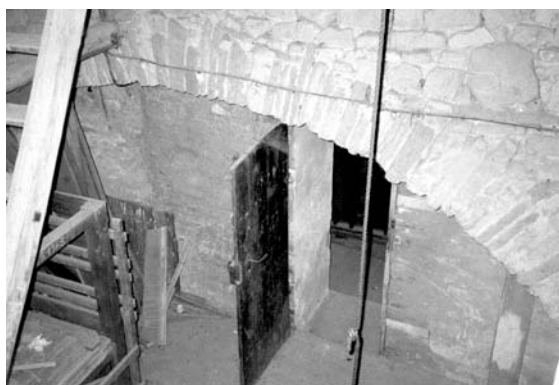
In der 1,60 m starken Westwand des Turmes befindet sich ein Portal, an das sich ein giebelständiger Vorbau aus Backstein anschließt. Dieser ist durch eine Tür in der Südwand zugänglich und wird durch ein kleines Westfenster belichtet. Die Schmalseiten des Turmes haben eine Stärke von 1,30 m, während die der Ostwand, die mit einem großen Rundbogen zum Schiff hin geöffnet ist, bei nur 0,95 m liegt. Um den Oberteil der Turmostwand in einer Stärke hochmauern zu können, die denen der Schmalwände entspricht, wurde im ersten Turmobergeschoß vor die gesamte Breite der Ostwand ein ca. 40 cm tiefer Rundbogen eingezogen. Über dieser Wandverstärkung ruhen die oberen Zonen der östlichen Turmwand sowohl auf dem Bogen als auch auf dem im unteren Bereich 0,95 m breiten Mauerteil der Ostwand.

*Abb. 437, Verstärkungsbogen der oberen Turmostwand*

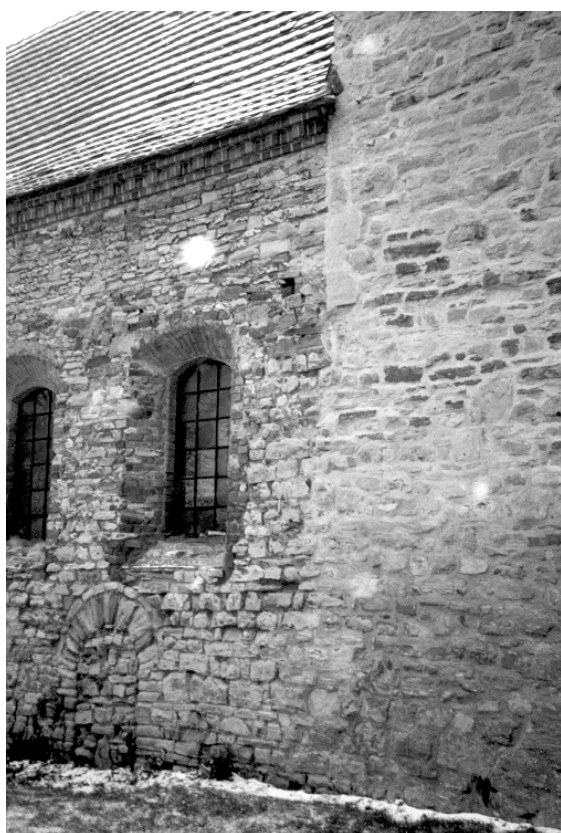
*Abb. 439, Nordwestbereich des Schiffes*

Das Mauerwerk der Kirche ist teilweise sehr unterschiedlich strukturiert. Die Steinköpfe sind oft stark verwittert und die Fugen ausgewaschen. Im Ostbereich des Schiffes findet sich auf beiden Seiten des Baukörpers eine Baunaht, die durch eine saubere Eckquaderung markiert wird. In der Nordwand läßt sich diese Baufuge nur im unteren Wandbereich verfolgen, da sie vom östlichen Fenster des Schiffes überschritten wird. In der Südmauer findet

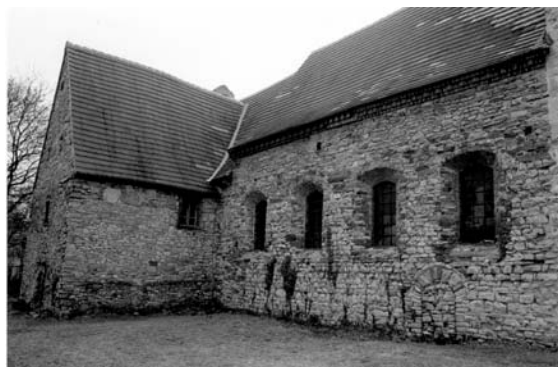
Das Mauerwerk des Logenanbaus besteht aus dunklem Bruchstein stark

unterschiedlicher Größe, welcher ohne jede Schichtung vermauert wurde.

*Abb. 440, Nordwand des Schiffes und nördlicher Logenanbau*

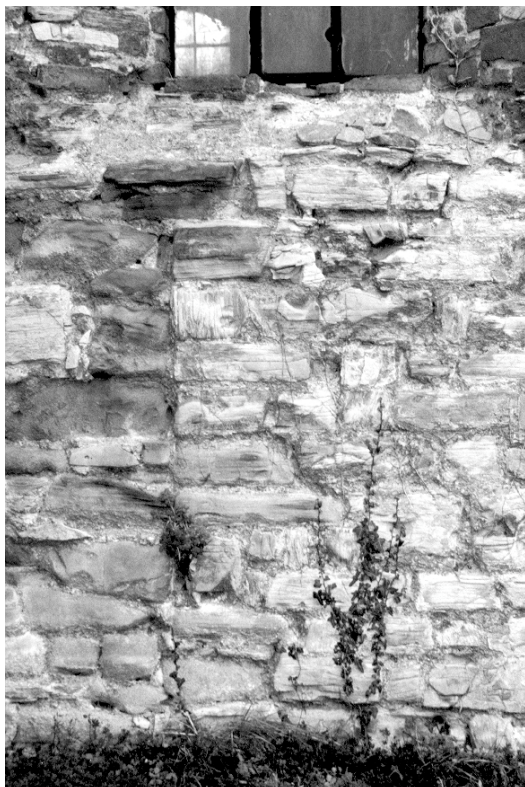
Der älteste Bauteil ist das romanische Kirchenschiff. Es war durch die beiden sich gegenüberliegenden Rundbogenportale zugänglich. Reste der mittelalterlichen Fenster sind im Mauerwerk nicht erhalten. Die ehemalige Ostausdehnung des Baukörpers wird durch die im Ostbereich des heutigen Schiffes erhaltene Eckquaderung markiert.

*Abb. 441, Nördliche Eckquaderung des romanischen Schiffes*

Die ursprüngliche Höhe des romanischen Kirchensaales läßt sich durch den Materialwechsel in Höhe der Bogenansätze der Schiffsfenster ablesen.

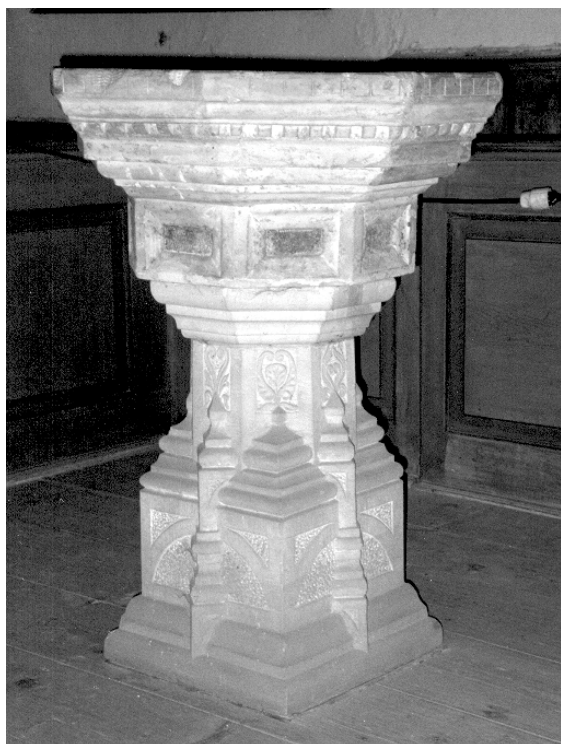
Abb. 442, Taufstein, 2. Hälfte 16. Jh.

Der 2. Hälfte des 16. Jh.s entstammt die oktagonale Sandsteintaufe, deren Kuppel über einer querrrechteckigen Kassettierung reich profiliert und mit einem Klötzchenfries versehen ist. Der aufwendig verzierte Unterbau ruht auf einem quadratischen Postament, das über dem Fuß ins Achteck überleitet. Der Unterbau ist eine genaue Kopie des späten 19. Jh.s. Ein Bruchstück des originalen Renaissancefußes ist im Turmerdgeschoß aufgestellt<sup>350</sup>.

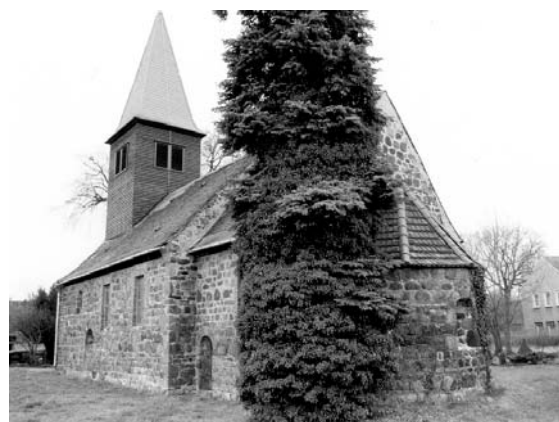
Abb. 445, Südostansicht

Das 13,90 m lange und 9,00 m breite  
Kirchenschiff, das ebenso wie der Chor mit  
einem Satteldach gedeckt ist, ist durch ein  
in der Westwand gelegenes  
Rundbogenportal mit Tympanonfeld zu  
betreten. Der Innenraum des Baukörpers  
wird durch jeweils ein kleines westliches  
Rundbogenfenster und zwei größere

Rechteckfenster beleuchtet, die sich in der  
Nord- und Südwand gegenüberliegen.  
Zwischen den westlichen Fenstern beider  
Seiten befindet sich ein heute vermauertes  
Rundbogenportal, dessen Keilsteinlagen  
jeweils mit einer Bogenbegleitschicht  
geschmückt sind. Die Vermauerung der  
Portale umfaßt nicht deren Bogenfelder,  
die dadurch zu Halbkreisfenstern  
umgewandelt wurden.

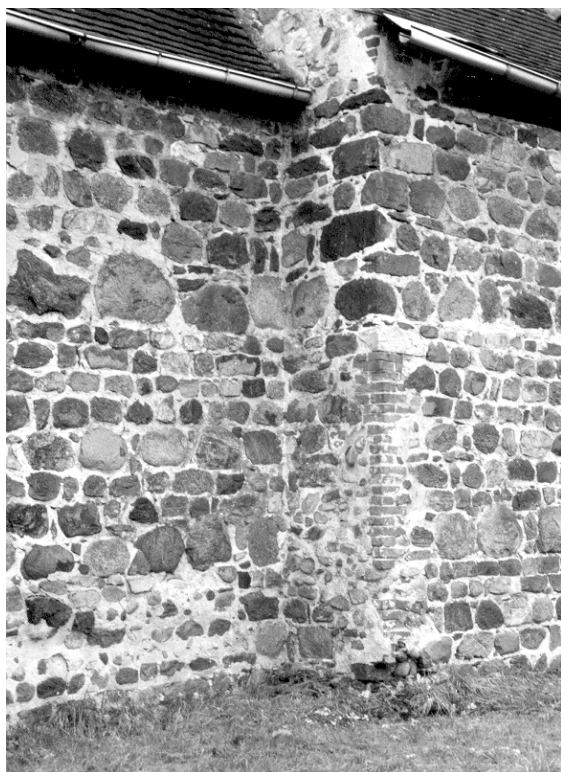
Abb. 446, Nordostecke des Schiffes

Ausgleichsmaterial in meist sauberen Schichten aufgemauert wurden. Die einzelnen Steinlagen haben zum Teil eine stark unterschiedliche Höhe. Neben einzelnen größeren Blöcken lassen sich in den Chor- und Schiffswänden zwei deutlich stärkere, durchlaufende Steinlagen erkennen. Diese sind auf der Höhe der Sohlbank der Rundbogenfenster bzw. auf Kämpferhöhe der Portale angebracht<sup>352</sup>.

Die Feldsteine sind bis auf das Material der Eckquaderungen und das der Portal- und Rundbogenfensteröffnungen unbearbeitet bzw. nur grob behauen. Die nordöstliche Eckquaderung von Schiff und Chor ist in ihrem unteren Bereich mit Ziegeln geflickt.

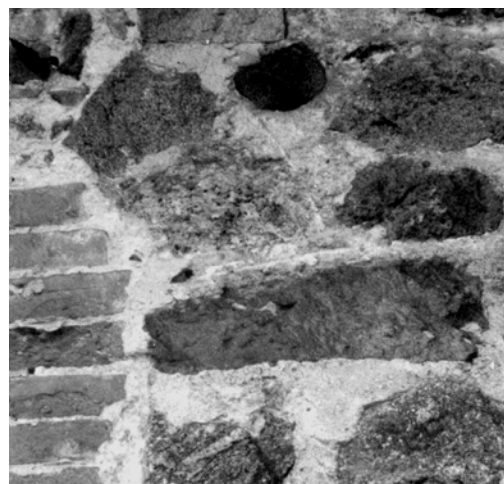
Abb. 447, Bogenansatz eines romanischen Fensterrestes der Schiffsnordwand mit Fugenritzung

bzw. des westlichen Südfensters sind Fragmente von ehemaligen Rundbogenfenstern erkennbar. Deren Bogenansätze sind erhalten und entsprechen in der Anbringungshöhe den beiden erhaltenen Rundbogenfenstern im Westbereich des Schiffes. Geringe Reste von Fugenritzung finden sich an Teilen der nördlichen Schiffswand.

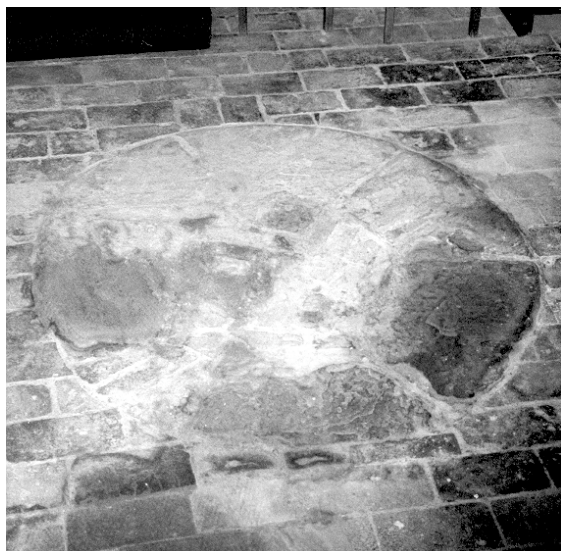
Abb. 448, Taufsteinfundament

Das Schiff öffnet sich zum Chor durch einen rundbogigen Triumphbogen, dessen einfache Kämpfer durch Platte und Schräge gebildet werden. Zwischen den beiden vermauerten Portalen befindet sich ein kreisrundes Taufsteinfundament im Kirchenfußboden<sup>353</sup>.

Über seinem zylindrischen Fuß ruht die halbkugelförmige Kuppa auf einem Wulstring. Der Beckenrand ist mit einem umlaufenden Hufeisenbogenfries geschmückt. Der Taufstein befindet sich heute im Chor und steht nicht mehr über seinem erhaltenen Fundament zwischen den vermauerten Portalen. Das Taufgeschirr aus Zinn, das sich in der Kuppa befindet, ist inschriftlich auf 1710 datiert<sup>357</sup>.

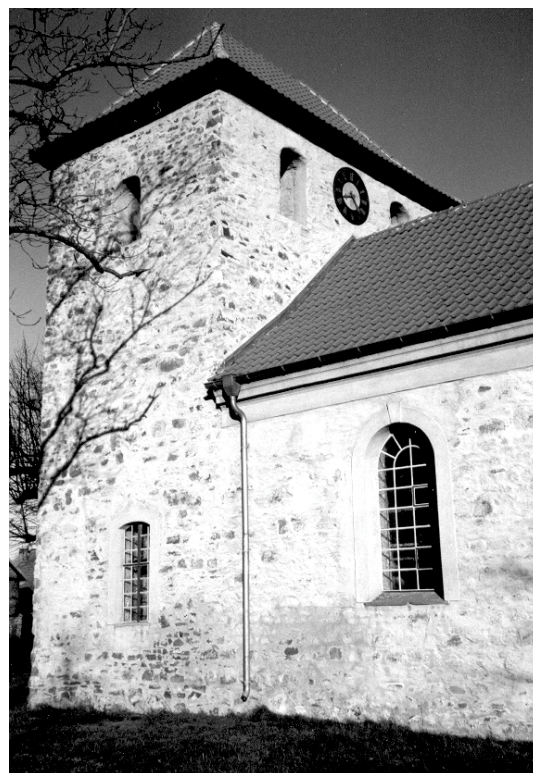
*Abb. 455, Südostansicht des Turmes*

Der älteste Teil der Kirche ist der Unterbau des Westturmes mit dem Westteil des Kirchenschiffes, der durch den deutlichen Mauerrücksprung der Schiffswände markiert wird, die zusammen den Kirchensaal des Ursprungsbaus bilden. Es handelte sich um eine romanische Saalkirche, deren Nordportal erhalten ist und von deren Durchfensterung zwei Rundbogenfenster als vermauerte Nischen im Kircheninneren erhalten sind<sup>359</sup>.

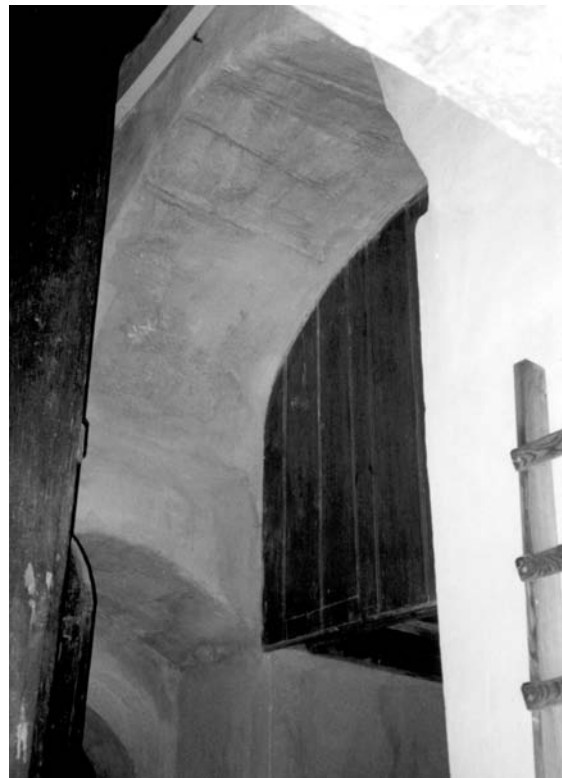
*Abb. 456, Blick in den nördlichen Bogen der Doppelarkade*

Die nächste Bauphase markiert der Einbau des Turmes in den Westteil des Kirchenschiffs. Dieser Bauverlauf, der im Untersuchungsgebiet mehrfach nachgewiesen ist<sup>360</sup>, läßt sich hier nicht genauer zeitlich eingrenzen. Die gestelzten Rundbögen, mit denen sich der Turm zum Schiff hin öffnet, weisen auf eine Errichtung noch in romanischer Zeit hin. Der Bauverlauf ist äußerst ökonomisch, da der Turm auf drei Seiten auf bestehendem Mauerwerk aufgeführt wurde. Besonders

auffällig ist hier jedoch die Tatsache, daß durch die Verschiebung der Doppelarkade aus der Mittelachse nach Norden der hohe Rundbogen der Nordarkade ohne Vorlage über dem Nordportal aus der Schiffswand aufsteigt und so der vorhandene Kirchenzugang nicht vermauert werden mußte, sondern bis heute in Benutzung blieb.

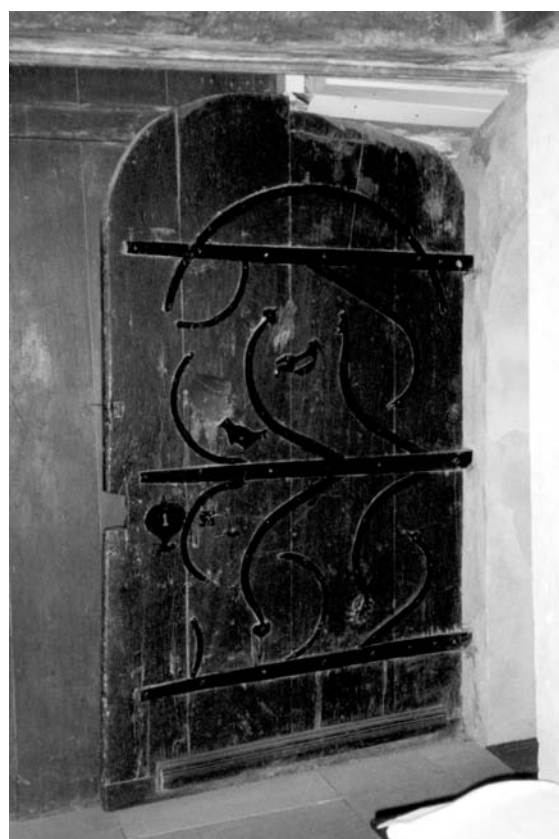
Abb. 457, Türblatt des Nordportals, romanisch

Ältester Ausstattungsteil der Kirche ist das Türblatt des Nordportals, dessen aufwendige Eisenbeschläge offensichtlich noch romanisch sind<sup>364</sup>. Sie zeigen zwischen den astartigen Bögen, die z.T. in Schlangen- und Hahnenköpfen enden, auch zwei Vögel.

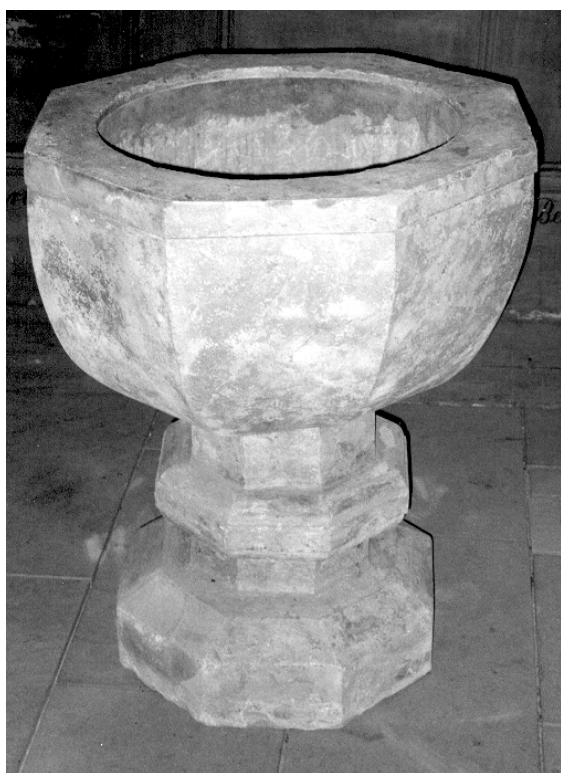
*Abb. 459, Taufstein, A. 16. Jh.*

Die gekohlte Altarmensa mit Weihekreuzen und Sepulcrum ist ebenso mittelalterlichen Ursprungs wie die mit Eisenbändern beschlagene Eichentruhe, die sich in der Vorhalle befindet und aus dem späten 15. Jh. stammt. Der achteckige Taufstein, der aus Fuß, Nodus und Kuppa besteht, ist im 16. Jh. entstanden, wie seine etwas gestelzte Form vermuten läßt.

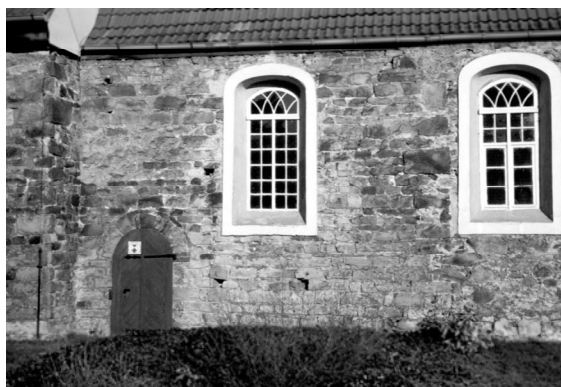
Abb. 462, Westteil der Chorsüdwand

Der 12,10 m lange und 6,90 m breite, gerade schließende Chor ist mit einem Satteldach gedeckt. Er wird auf seiner Südseite durch drei gleichartige Korbbofenfenster beleuchtet, während die Nordwand bis auf ein kleines Rundbofenfenster geschlossen ist. In der westlichen Chorsüdwand ist ein Rundbogenportal angebracht, dessen Keilsteine von einer dünnen Bogenbegleitschicht eingefäßt werden. In der Nord- und Südwand des Chores befindet sich fast in der Mauermitte jeweils eine Baunaht, die sich anhand einer Eckquaderung deutlich abzeichnet. Die Mauerweise des Ostteiles des Baukörpers

ist sehr unregelmäßig. Eine Schichtung des Bruchsteins ist nicht erkennbar.

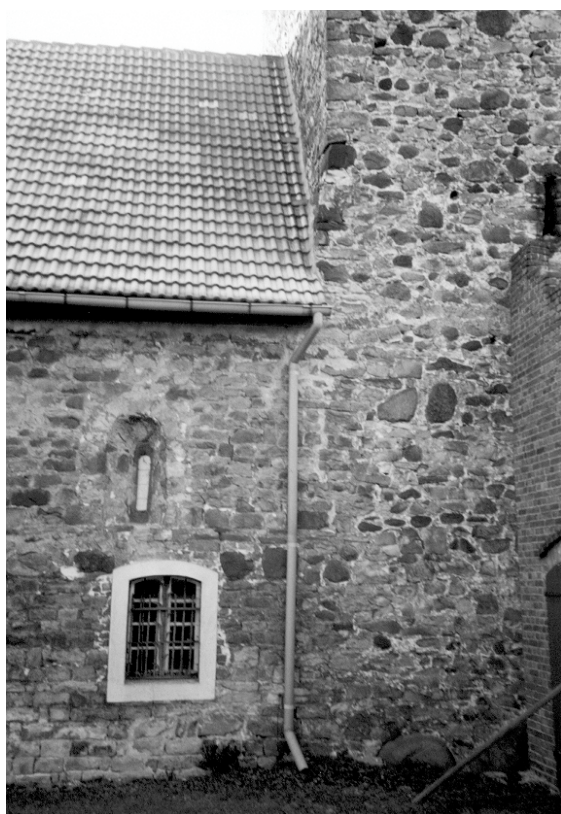
Abb. 464, Nordseite, Turm und Schiff

Älteste Teile des Bauwerks sind das Schiff und der Westteil des Chores, die der romanischen Baukunst angehören. Das Kirchenschiff, dessen ursprüngliche Durchfensterung auf der Nordseite

unverändert erhalten ist<sup>390</sup>, war nur durch das Südportal zu betreten. Ein spiegelbildlich in der Nordwand angeordnetes Rundbogenportal, wie es bei vielen romanischen Kirchen des Untersuchungsgebietes nachweisbar ist<sup>391</sup>, hat hier nicht bestanden. Dem romanischen Nordfenster des Chores hat ein südliches neben der erhaltenen Priesterpforte entsprochen. Die ursprüngliche Ausdehnung des mittelalterlichen Chores ist durch die romanische Eckquaderung in seinen Außenwänden ablesbar. Ob die Anlage eine halbrunde Apsis besaß, ist ohne Grabungen nicht zu klären, jedoch wahrscheinlich.

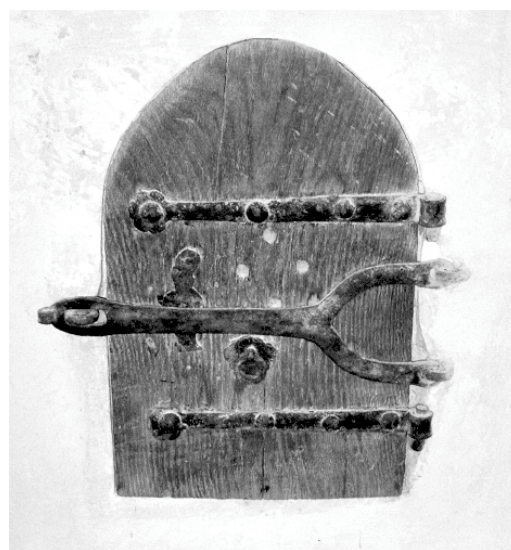
Abb. 465, Sakramentsnische, Beschläge der Tür romanisch

Das einzige Ausstattungstück aus romanischer Zeit ist die in der Nordwand der Chorverlängerung wiederverwendete rundbogige Sakramentsnische, deren Holztüre mit den alten Beschlägen erneuert wurde.

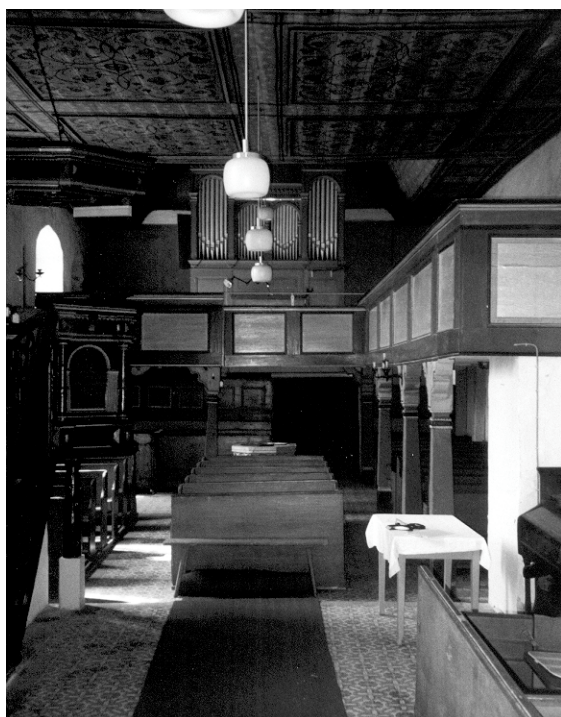
Abb. 469, Blick nach Westen

Im Westen des Schiffes befindet sich eine umlaufende Empore, deren Nordflügel die volle Schiffswand einnimmt, während ihr Südteil nur die halbe Schiffslänge erreicht. Auf der Westempore steht die Orgel, die

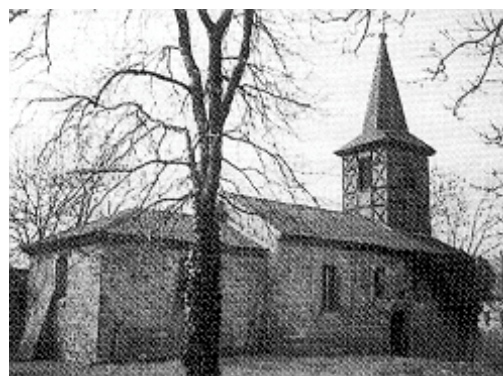
Abb. 470, Nordostansicht

Das 7,45 m breite und 12,60 m lange, mit einem flachen Satteldach gedeckte Schiff wird von einem kleinen Fachwerkturm überragt. Dieser ruht mit seinem Unterbau auf der durch einen Stützpfeiler gesicherten Westwand des Schiffes. Das Fachwerk des mit einem achteckigen Helm gedeckten Turmes ist mit Ziegeln ausgefacht. In jeder

Turmseite findet sich eine hochrechteckige Schallöffnung.

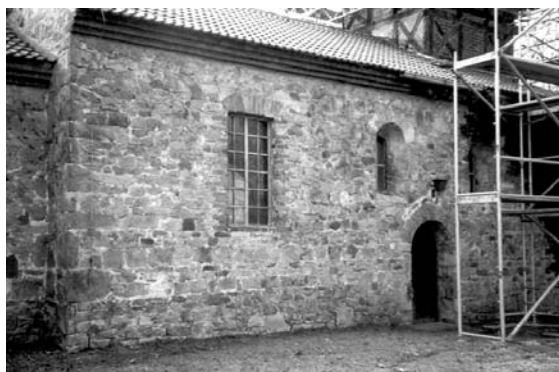
Abb. 471, Nordwand des Schiffes

Das Kirchenschiff ist durch ein Rundbogenportal in der Nordwand zugänglich, dessen Bogen von einer flachen Steinlage überfangen wird und dem ursprünglich ein heute vermauertes Südportal gegenübergelegen hat. Dessen Rundbogen ist teilweise zerstört. Das Schiff wird durch drei große Segmentbogenfenster in der Südwand belichtet, denen ein gleichartiges in der östlichen Nordwand entspricht. Beiderseits des Nordportals ist je ein kleines Rundbogenfenster angeordnet.

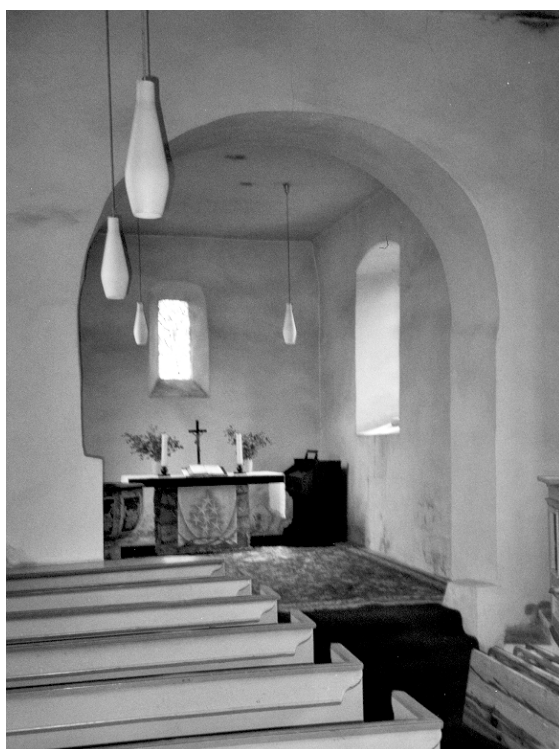
Abb. 472, Blick nach Osten

Heute führen einige Stufen in den Innenraum hinab, da das Bodenniveau außerhalb der Kirche deutlich angewachsen ist. Das Schiff öffnet sich durch einen kämpferlosen runden Triumphbogen zum Chor, dessen Bodenniveau über dem des Schiffes liegt.

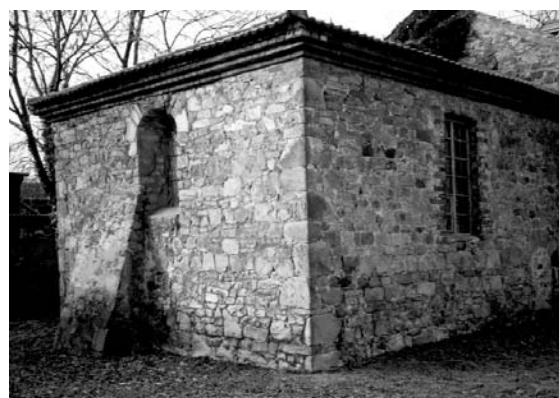
Abb. 473, Nordostansicht des Chores mit ehemaliger Priesterpforte

Der 5,80 m breite und 6,70 m lange Chor ist mit einem äußerst flachen, im Osten abgewalmten Satteldach gedeckt. Sein Innenraum war ursprünglich durch eine heute vermauerte, rundbogige Priesterpforte in der westlichen Nordwand zu betreten. In der Vermauerung befindet sich eine von einem Kielbogen überspannte Nische. Der Innenraum wird durch je ein Segmentbogenfenster in der Nord- und Südwand belichtet. In der gerade geschlossenen Ostwand, die von einem Strebepfeiler gestützt wird, ist ein Rundbogenfenster angeordnet, dessen Bogenscheitel durch das Traufgesims aus Ziegelstein gestört wird.

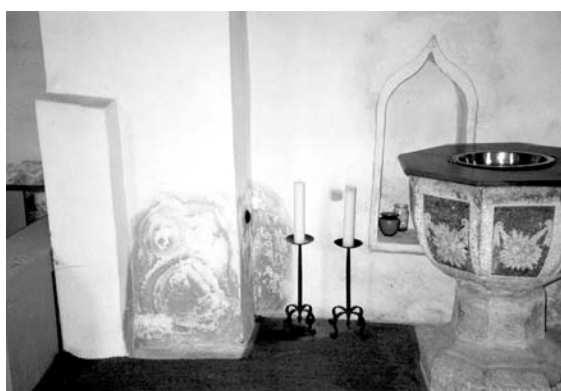
Abb. 474, Nördliche Laibung des Triumphbogens mit Schrankenansatz

In der südlichen Laibung des Triumphbogens befindet sich ein niedriger 0,60 m breiter Sockel, dem in der Nordlaibung der 1,25 m hohe und 0,35 m breite Ansatz einer Chorschranke gegenüberliegt<sup>396</sup>.

Der Chor war gegen das Schiff durch eine Schranke abgeteilt und durch die nördliche Priesterpforte zugänglich<sup>398</sup>. Er hatte in der Nord-, Süd- und Ostwand je ein Rundbogenfenster.

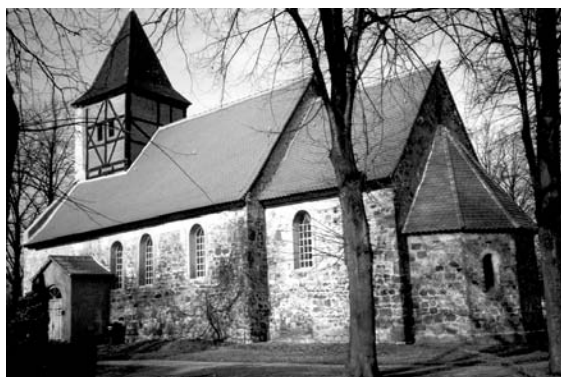
Abb. 476, Südostansicht

Flachgedeckte Saalkirche mit westlichem Giebelturm, südlichem Portalvorbau, eingezogenem Chor und halbrunder, außen polygonal ummantelter Apsis.

Das 10,00 m breite und 15,15 m lange Kirchenschiff, das ebenso wie der Chor mit einem Satteldach gedeckt ist, ist durch ein Rundbogenportal in der Südwand zu betreten. Vor dem Portal befindet sich ein fensterloser, giebelständiger Portalvorbau, der verputzt ist und durch ein Oberlicht in seiner zweiflügeligen Rundbogentür beleuchtet wird. Aus dem Westgiebel erhebt sich eine hochrechteckige Schildmauer, in der nebeneinander eine flachbogige Schallöffnung und das Zifferblatt einer Uhr angebracht sind. An diese Westwand lehnt sich ein mit Ziegeln ausgefachter Fachwerkturm an, der mit einem geknickten Pyramidendach gedeckt ist. Im Unterteil der Schiffswestwand befindet sich eine Segmentbogennische.

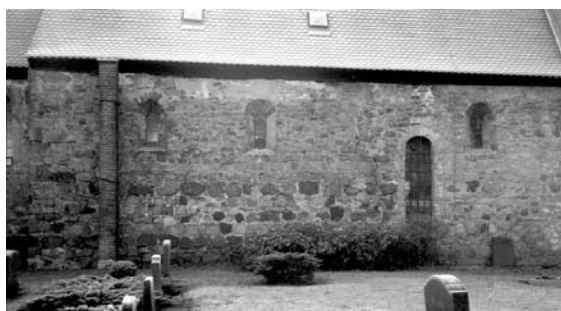
*Abb. 477, Nordwand des Schiffes*

Das Kirchenschiff wird im Süden und Norden jeweils durch vier Rundbogenfenster beleuchtet. Das westliche der Südseite ist im Gegensatz zu den drei östlich des Portals gelegenen relativ klein. Ihm entsprechen in Dimension und Anbringungshöhe die vier ursprünglichen Rundbogenfenster der

Nordseite, von denen das zweite von Westen vermauert ist.

In der Nordwand findet sich zudem ein lang gestrecktes, tiefer hinabreichendes Fenster.

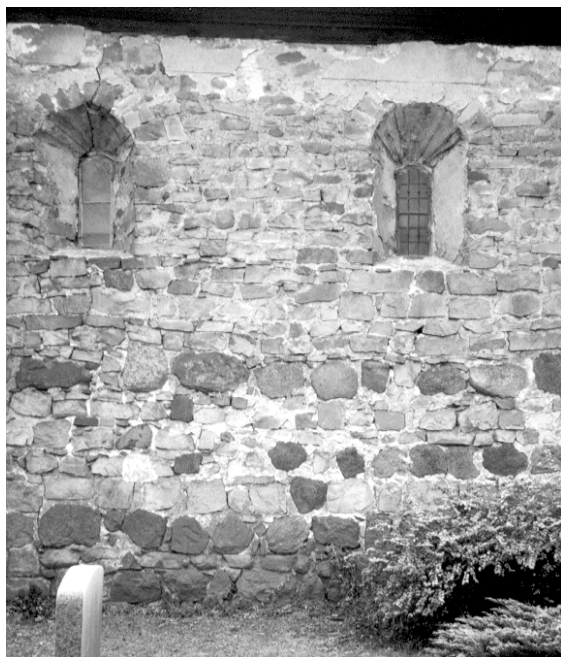
*Abb. 479, Ostteil der nördlichen Schiffswand*

Der deutlich erkennbare Materialwechsel zwischen den unteren und oberen Wandteilen der Baukörper ist ein Indiz für eine Zweiphasigkeit in der Bauausführung.

Die Kirche ist bis auf einige kleinere Putzreste an den Mauerkronen und zwischen den Fenstern unverputzt. Das Mauerwerk von Chor und Schiff besteht in seinem Unterteil aus großen Feldsteinlagen (Granit), zwischen denen sich unregelmäßige Bruchsteinschichten (Grauwacke) befinden. Nur dieses Material ist auch für die oberen Wandteile von Schiff und Chor benutzt worden und findet sich ebenfalls in der westlichen Mauer des Giebelturmes. Die Mauertechnik ist sehr unregelmäßig. Es sind zwar noch einzelne Steinlagen im Wandaufbau zu verfolgen, aber die Schichten differieren in der Höhe deutlich und sind teilweise mit Quadern unterschiedlicher Größe durchsetzt. Die Gebäudeecken sind durch eine großformatige Eckquaderung akzentuiert. Das Mauerwerk der Apsis besteht überwiegend aus großen Bruchsteinen (Grauwacke), die meist ohne Schichtung vermauert sind, während die Kanten der polygonalen Ummantelung durch Ziegelsteine betont werden.

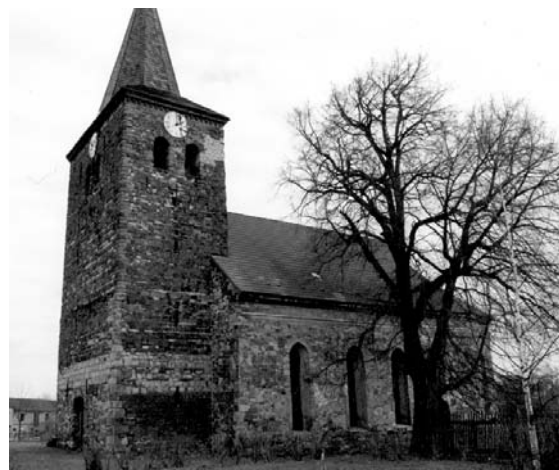
Abb. 484, Südwestansicht

Der 8,70 m breite und 5,90 m tiefe Turm ist mit einem steilen oktogonalen Turmhelm gedeckt, welcher auf einem Kranzgesims mit Konsolfries ruht. In der Nord-, Süd- und Westwand des Glockengeschosses befinden sich jeweils zwei rundbogige Schallöffnungen. Im Osten sind hingegen heute drei Rundbögen angeordnet. Nur auf dieser Seite sind die

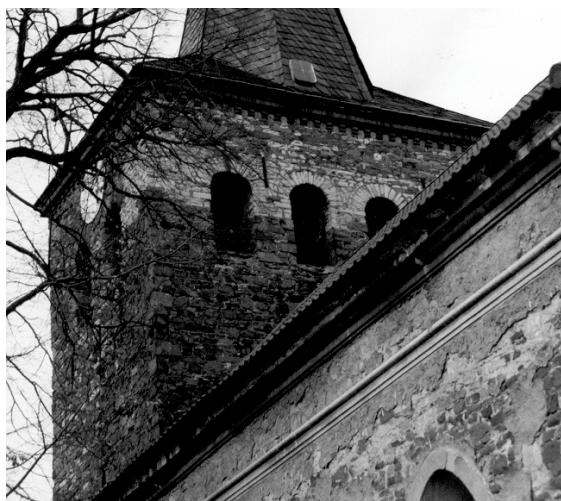
Die drei östlichen Schallöffnungen sind zudem nicht mittig in der Wand angeordnet, sondern nach Süden aus der Achse geschoben, so daß ursprünglich wohl eine vierte, nicht mehr ablesbare Arkade im Nordbereich der Wand bestanden hat.

*Abb. 485, Östliche Schallarkaden und Traufgesims des Schiffes und des Turms*

Die obere Nordostecke des Turmes ist in nachromanischer Zeit unter Wiederverwendung des kleinteiligen Kalksteinmaterials nach einer offensichtlichen Beschädigung aufgeführt worden. Die Schallarkaden der Turmschmalseiten und der gesamte obere Teil der Westwand sind nach dem großen Kirchenbrand von 1806 neu errichtet worden.

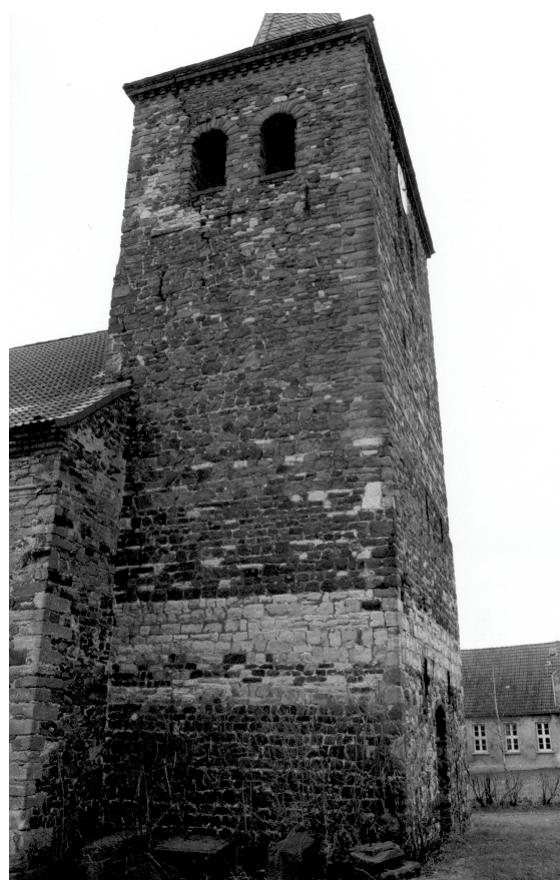
*Abb. 487, Nordseite des Turmes*

Das Mauerwerk des Turmes ist in sehr unterschiedlichem Bruchsteinmaterial ausgeführt worden. Die untere Wandzone besteht aus dunkler, rötlicher Grauwacke, die von erheblich hellerem, beigem Bruchsteinmaterial (Kalkstein) abgelöst wird, über dem sich wieder das gleiche Gestein findet, das schon in der unteren Wandpartie verwendet wurde. Dieser gesamte Wandbereich, der sich auf allen

Seiten bis in die Höhe kurz unterhalb der Dachtraufe des Schiffes erstreckt, zeichnet sich in aller Regel durch eine sehr saubere Schichtung des meist quaderhaft behauenen Materials aus.

Oberhalb dieses Schichtmauerwerks wurde dunkelgraue Grauwacke verarbeitet, die kaum noch regelmäßig behauen und nicht mehr in klar erkennbaren Lagen verarbeitet wurde. Diese Wandzone erstreckt sich in der Ostwand bis in die Höhe der Bogenansätze der Schallarkaden und in den Schmalwänden bis zu deren Sohlbänken. Die Westwand und der Bereich der Schallöffnungen der Nord- und Südwand bestehen hingegen zum großen Teil aus roten Sandsteinblöcken mit Bruchsteineinschlüssen, die in sehr einheitlichen Schichten vermauert wurden.

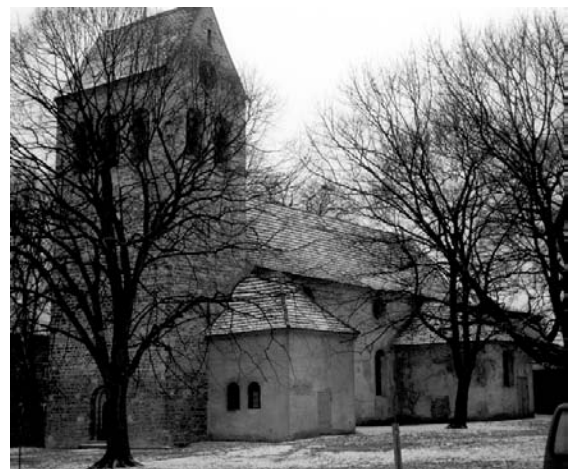
Abb. 491, Nordostansicht

Der 9,00 m breite und 6,15 m tiefe, mit einem Satteldach gedeckte Turm ist unverputzt und steht östlich vor dem Schiff, was im Untersuchungsgebiet singulär ist. In den Turmgiebeln befindet sich jeweils ein Lichtschlitz, unter dem das Zifferblatt der Turmuhr angebracht ist. Das Glockengeschoß wird in den Schmalseiten durch je zwei von einem Rundbogen

überfangenen spitzbogigen Biforien geöffnet, denen jeweils drei gleichartige in den Längswänden entsprechen.

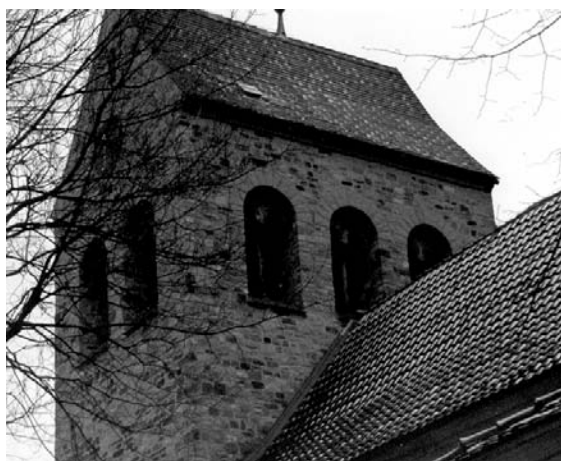
Die eingestellten hohen Säulen sind mit Knospen- und Kelchkapitellen versehen und stehen auf attischen Basen. Das Turminnere wird durch drei übereinander angeordnete Lichtschlitze in der Süd- bzw. zwei in der Nordwand belichtet. Das Turmerdgeschoß ist durch ein gestuftes rundbogiges Ostportal mit eingestellter Säule zu betreten und über einen mit der Südwand fluchtenden Durchgang mit dem Schiff verbunden. Außer dem Lichtschlitz

*Abb. 492, Nordwestecke des Glockengeschosses*

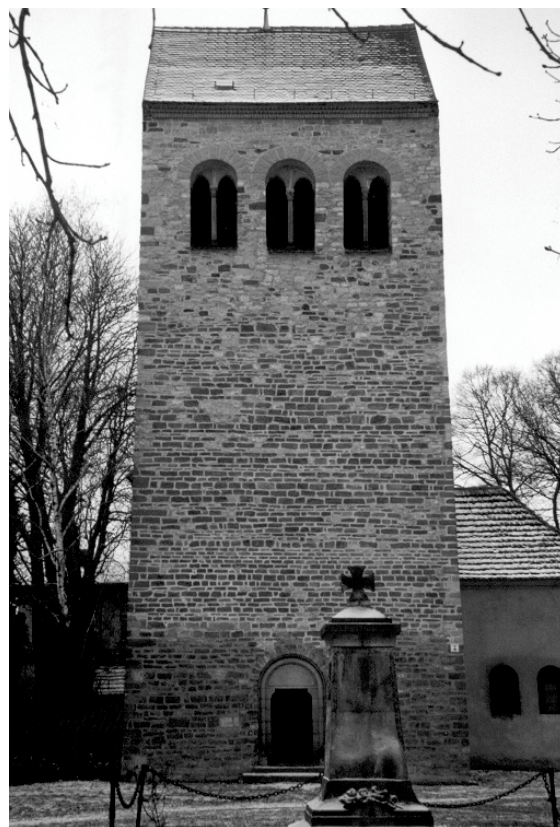
Das Mauerwerk des Turmes besteht in seinem unteren Teil aus dunklem Bruchsteinquadern (Grauwacke), die sorgfältig geschichtet sind.

*Abb. 493, Ostansicht des Turmes*

Eine einheitliche Eckquaderung ist nicht auszumachen, obwohl einzelne größer dimensionierte Läufer erkennbar sind. Auf der Höhe des Schallgeschosses ändert sich der Mauerwerksverband, der hier aus hellerem Bruchsteinmaterial (Grauwacke) besteht und keine einheitliche Schichtung mehr erkennen läßt. In den Turmgiebeln findet sich neben der Grauwacke auch Ziegelstein.

Der älteste Bauteil der Kirche ist der Ostquerturm, der anhand der sorgfältigen Mauertechnik wohl noch in romanischer Zeit entstanden ist.

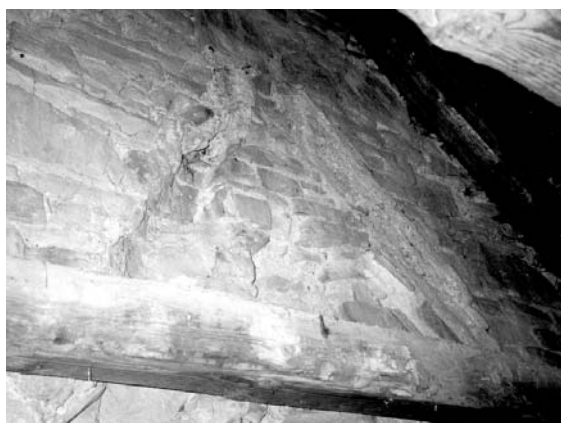
Daß es sich bei der Kirche schon ursprünglich um eine Anlage mit Ostquerturm gehandelt hat, ergibt sich aus zwei Baudetails: sowohl der mittelalterliche Dachstuhlzugang als auch der Dachanschlag des Vorgängerbaus haben sich in bzw. an der Turmwestwand erhalten<sup>411</sup>.

*Abb. 494, Ehemaliger Dachanschlag an der Turmwestwand im Dachstuhl des Schiffes*

der Südwand sind keine weiteren, evtl. auch vermauerten Öffnungen auszumachen. Im Dachstuhl des Schiffes findet sich an der Turmwestwand der Giebelabdruck eines alten Dachanschlags. Im Turm ist unterhalb des flachbogigen heutigen, noch der ehemalige Dachstuhlzugang erkennbar.

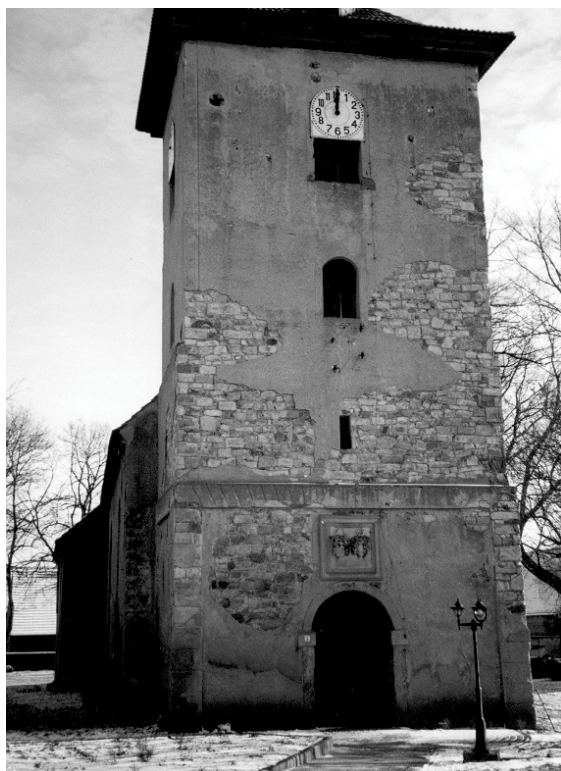
Abb. 501, Westwand des Turmes

Das Turmuntergeschoß ist durch ein großes westliches Rundbogenportal mit Oberlicht zu betreten, das den heutigen Haupteingang der Kirche bildet. Über dem Portal befindet sich außen ein quadratisches Sandsteinrelief, das über einer unleserlichen Inschrift zwei Wappen zeigt<sup>421</sup>. Der Turm öffnete sich durch einen 4,60 m hohen, kämpferlosen Rundbogen zum Kirchenschiff, der heute vermauert ist. Das Untergeschoß wird in den Schmalseiten durch jeweils zwei übereinander angeordnete Lichtschlitze beleuchtet, unter denen sich im Innenraum je eine 90 cm tiefe und 85 cm breite ebenerdige Rundbogennische befindet.

Die Durchsetzung der Außenwand des Turmerdgeschosses mit Ziegelsteinen, die hauptsächlich an der Lisenengliederung zu beobachten ist, sowie die Ausfugung mit Ziegelbruch erweisen sich als barocke Baumaßnahmen. Vergleichbares Mauerwerk ist im Untersuchungsgebiet in romanischer Zeit nicht zu finden, zeigt sich aber mehrfach gegen Ende des 17. Jh.s<sup>423</sup>. In Verbindung mit den Rundbogenöffnungen der Turmobergeschosse, die barocken

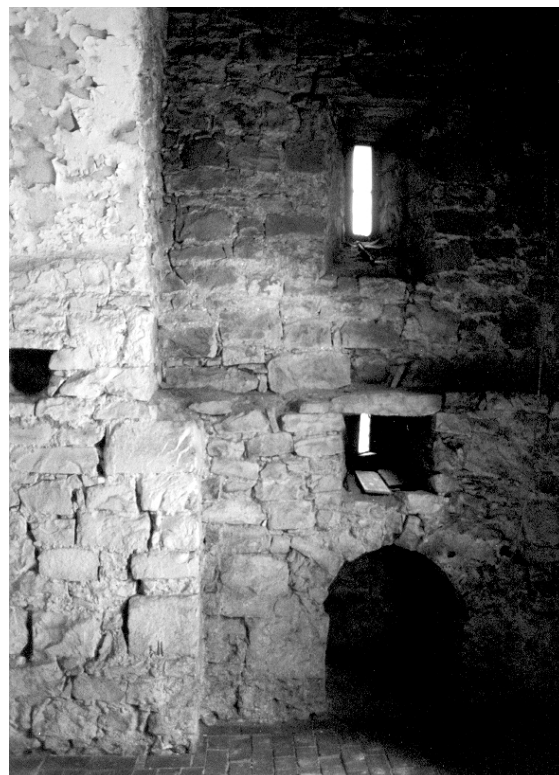
Oberhalb der unteren, etwas kleineren Lichtschlitze sind die Nord-, Süd- und Ostwand des Turmes im Inneren um 25 cm zurückgestuft. Auf der Höhe der Stufung finden sich in beiden Schmalwänden und im großen Rundbogen der Turmostwand zum Teil vermauerte Balkenlöcher. In der Ostwand des ersten Turmobergeschosses ist ein mit Backstein vermauerter Durchgang zu finden, der von einem Segmentbogen aus Ziegeln überspannt wird. Oberhalb dieses ehemaligen Durchgangs befindet sich eine Flachbogentür, die den Zugang zum heutigen Dachstuhl ermöglicht.

Abb. 502, Südwand des Turmerdgeschosses, innen

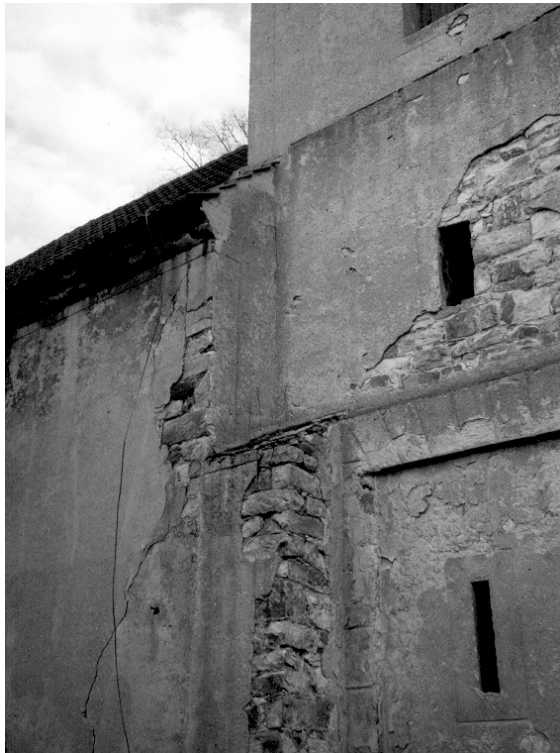
im unteren Wandbereich größere Fehlstellen aufweist, die ein kleines vermauertes Fenster westlich des östlichen Spitzbogenfensters erkennen lassen. Im Winkel zwischen Turm und Schiff befindet sich sowohl im Norden als auch im Süden je eine stützpfeilerartige Mauerzunge, die bis in die Höhe der Lisenengliederung des Turmuntergeschosses reicht.

*Abb. 503, Nordostecke des Turmes*

Das äußere Mauerwerk des Turmes und das der Pfeiler in den Ecken von Turm und Schiff, das einheitlich ist, besteht zwar ebenfalls aus Bruchsteinquadern, die jedoch mit einzelnen Backsteinen durchsetzt sind. Vor allem in den Fugen des Verbandes findet sich Ziegelbruch. Die Rundbogenöffnungen des Glockengeschosses und des zweiten Turmobergeschosses weisen eine Einfassung in Backstein auf, die sich an den Lichtschlitzen nicht finden.

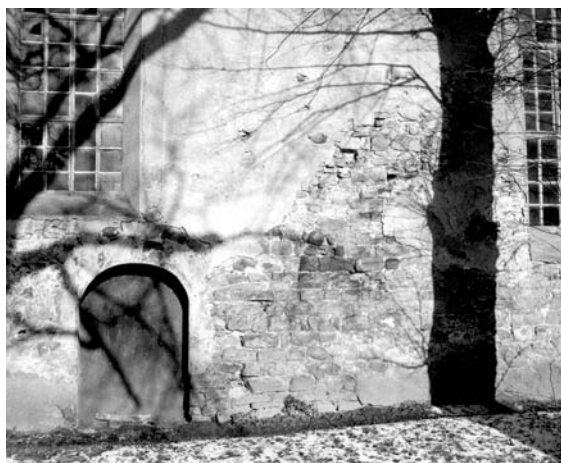
*Abb.504, Südwand des Schiffes mit zugeseetztem romanischem Portal und vermauertem Rundbogenfenster (vom Schatten verdeckt)*

Das Mauerwerk besteht aus sauber zugerichteten Bruchsteinquadern unterschiedlichen Formats, die in sorgfältigen Schichten vermauert wurden. Die einzelnen Lagen haben eine relativ gleichmäßige Höhe, zwischen denen aber auch einzelne schmalere Schichten zu finden sind.

- 503.** Wörmnitz, St. Simon, Norostecke des Turmes, Foto: Verf.
- 504.** Wörmnitz, St. Simon, Südwand des Schiffes mit zugesetztem romanischem Portal und vermauertem Rundbogenfenster (vom Schatten verdeckt), Foto: Verf.
